СТАТИЧЕСКИЕ ИСПЫТАНИЯ ПУТЕПРОВОДА НА АВТОМОБИЛЬНОЙ ДОРОГЕ ОБЩЕГО ПОЛЬЗОВАНИЯ ГОСУДАРСТВЕННОГО ЗНАЧЕНИЯ М-03 КИЕВ – ХАРЬКОВ – ДОЛЖАНСКИЙ, КМ 756+879 (ДНР)

На основании существующих методов диагностики выполнены испытания восстановленного пролетного строения путепровода на автомобильной дороге общего пользования государственного значения М-03 Киев – Харьков – Должанский, КМ 756+879 (ДНР).

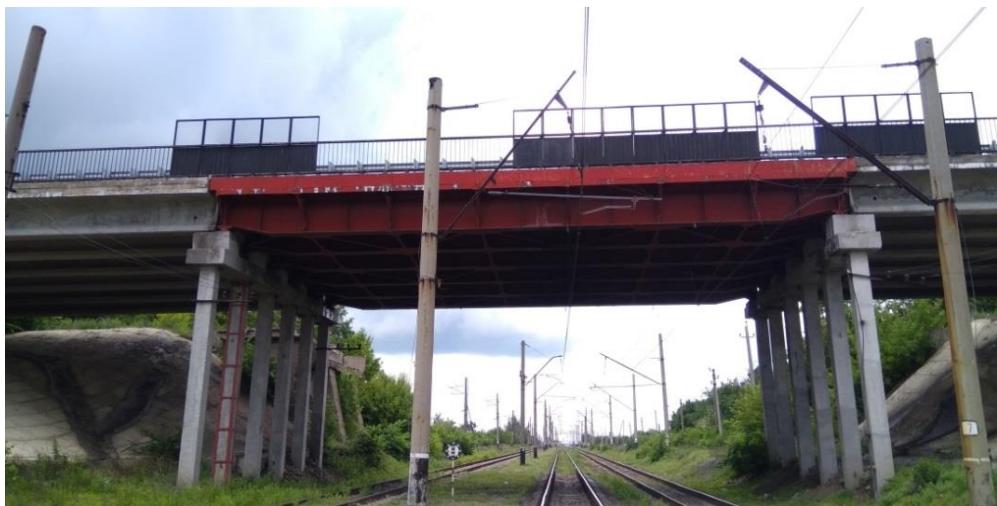
Путепровод трехпролетный, балочно-разрезной системы, собран по схеме $3 \times 21,0$ м полной длиной 63,6 м. Крайние пролетные строения состоят из предварительно-напряженных

балок. Центральный пролет путепровода, длиной 21 м, металлический, индивидуального проектирования. По путепроводу было восстановлено движение в 2018 году после капитального ремонта. Общий вид на испытываемый пролет представлен на рисунке 1.

Рисунок 1 – Общий вид на испытываемый пролет путепровода

Металлическое пролетное строение выполнено из 6 сварных двутавровых балок, объединенных между собой системой горизонтальных и вертикальных связей из уголковых профилей.

Плита проезжей части накладная, из монолитного железобетона сформирована в металлической несъемной опалубке. Ширина проезжей части 11,5 м. Тротуары устроены на выносных консолях с наклонными подпорками, имеют габарит прохода 0,75 м. Ограждение металлическое из гибкого профиля, высотой 0,9 м. Перильное ограждение тротуаров металлическое, высотой 1,2 м.

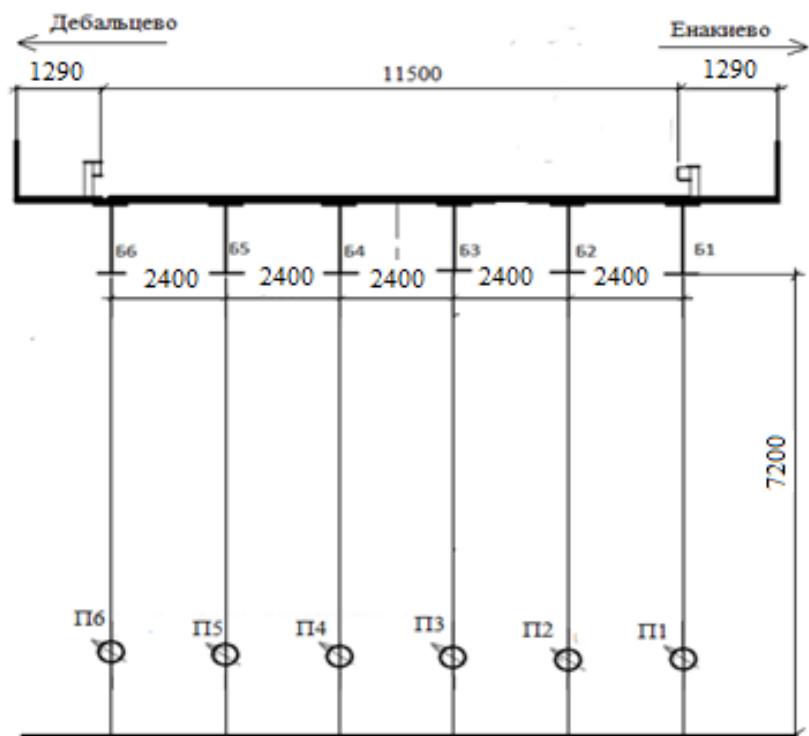
Прогибы главных балок регистрировались механическими прогибомерами системы

Максимова ПМ-3 с точностью измерений 0,1 мм, размещенными под каждой главной балкой. Схема установки прогибомеров в пролете приведены на рисунке 2.

Рисунок 2 – Схема установки прогибомеров ПМ-3 в пролете

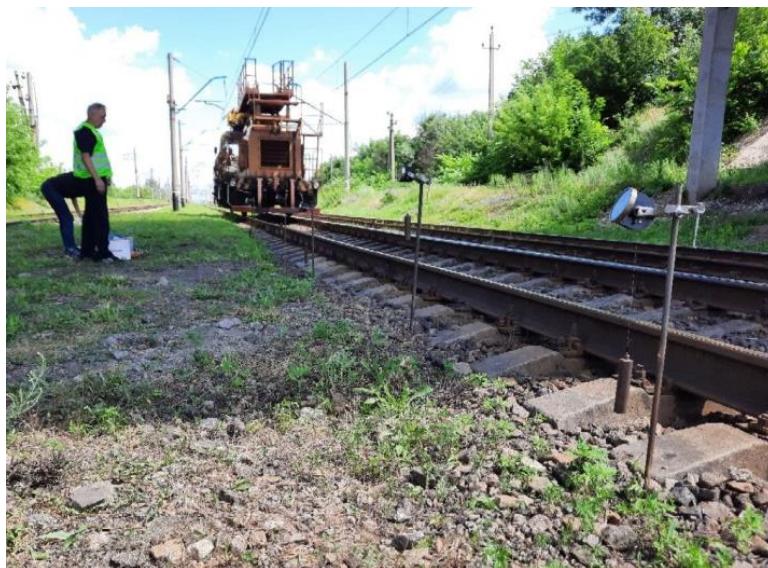
Размещение прогибомеров ПМ-3 в измерительных сечениях показано на рисунке 3.

Рисунок 3 – Размещение прогибомеров ПМ-3 под пролетом

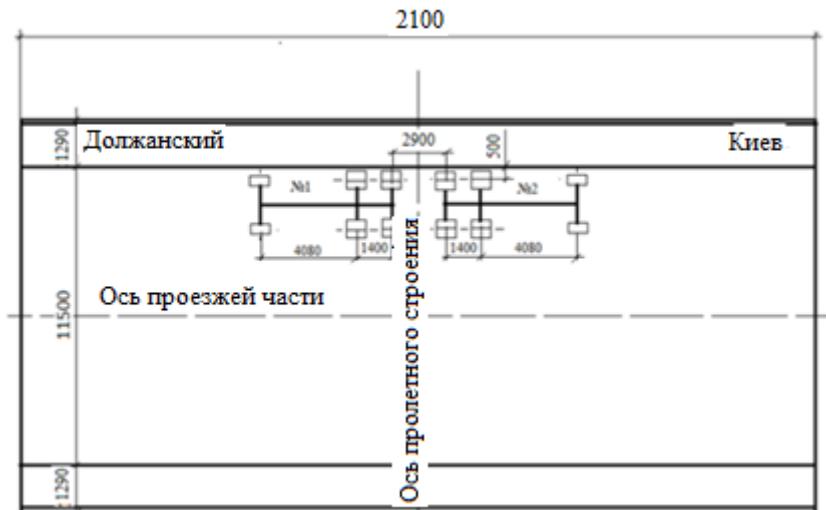
- по схеме 1: два автомобиля размещались в колонне вблизи правостороннего тротуара по оси пролетного строения задними бортами друг к другу;
- по схеме 2: четыре автомобиля размещались в 2 колонны вблизи правостороннего тротуара задними бортами друг к другу;
- по схеме 3: испытательная нагрузка размещалась в колонне вблизи левостороннего тротуара по оси пролетного строения задними бортами друг к другу;

На рисунках 4 и 5 приведены установки испытательной нагрузки по схемам 1 и 3.

Рисунок 4 – Установки испытательной нагрузки по схемам 1 и 3

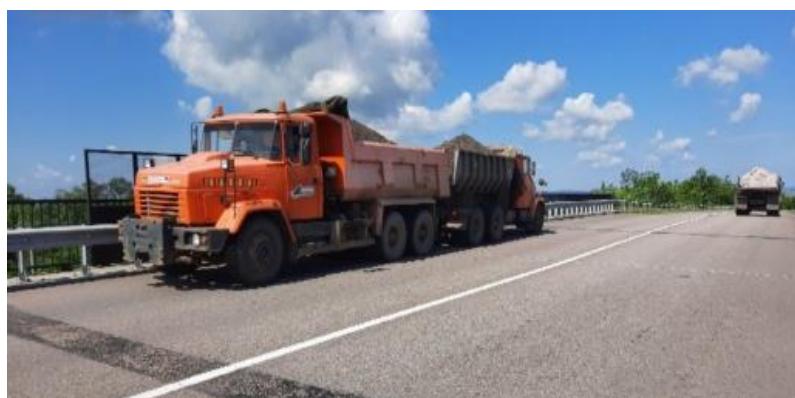
Рисунок 5 – Размещение испытательной нагрузки по схемам 1 и 3

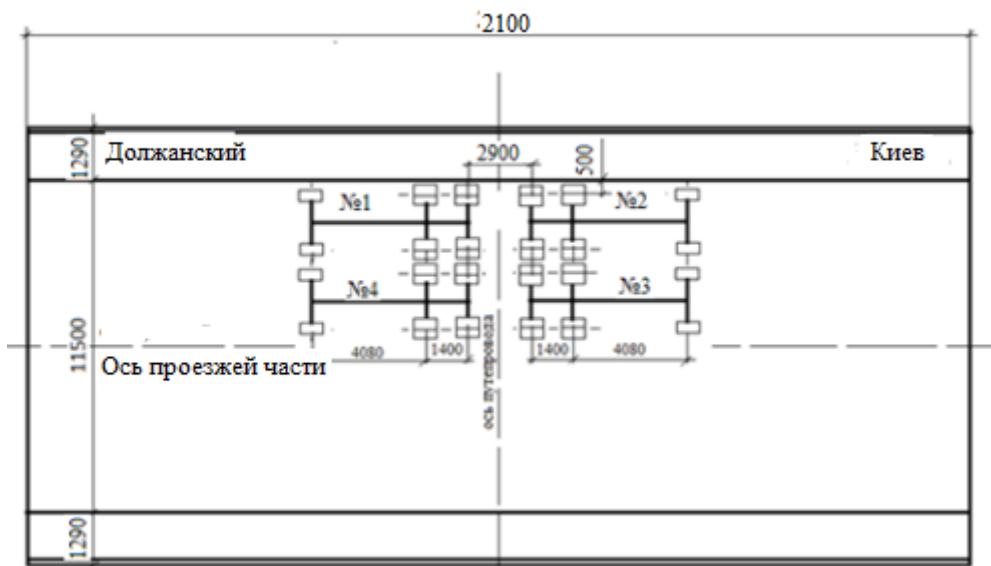
— по схеме 4: испытательная нагрузка размещалась в две колонны вблизи левостороннего тротуара.

На рисунках 6 и 7 приведены установки испытательной нагрузки по схемам 2 и 4.

Рисунок 6 – Установки испытательной нагрузки по схемам 2 и 4

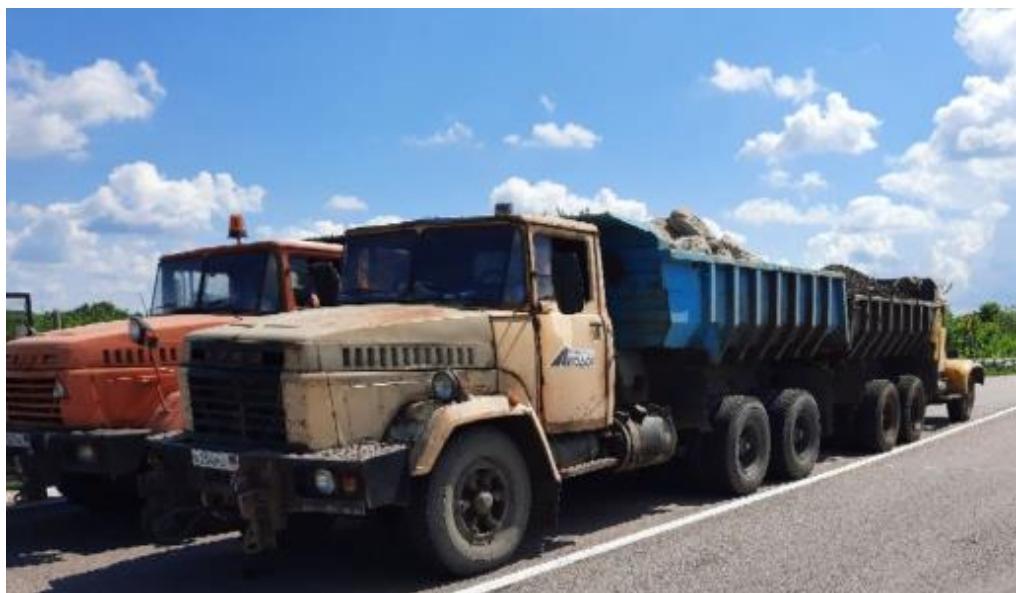
Рисунок 7 – Размещение испытательной нагрузки по схемам 2 и 4

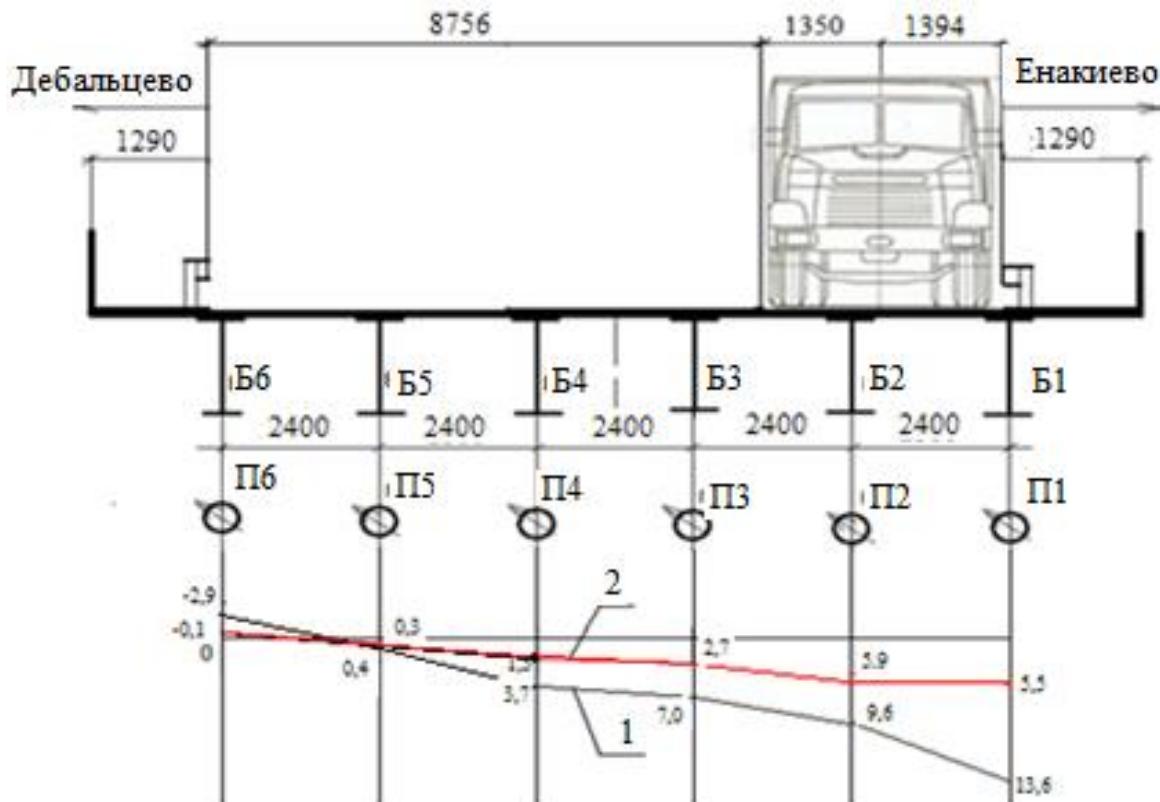
По результатам перерасчета и испытания пролетного строения были построены эпюры теоретических и экспериментальных прогибов главных балок (рисунки 8–11).

1 – эпюра теоретических прогибов
2 – эпюра экспериментальных прогибов

Рисунок 8 – Эпюры теоретических и экспериментальных прогибов главных балок по схеме 1 установки испытательной нагрузки

1. Главные балки пролетного строения и система связей вместе с ортотропной плитой работают в упругой стадии.
2. Перераспределение нагрузки между балками соответствует расчетным предпосылкам.
3. Экспериментальные прогибы меньше теоретических, что объясняется включением плиты проезжей части в работу верхнего пояса главных балок и увеличением поперечной жесткости за счет включения в работу вертикальных связей.
4. Конструктивные коэффициенты находятся в пределах требований СП 79.13330.2012.
5. Остаточных прогибов, после удаления испытательной нагрузки с пролетного строения, не зафиксировано.
6. Пролетное строение индивидуального проектирования может быть предложено для восстановления сооружений, разрушенных или получивших значительные повреждения в период боевых действий на территории Донецкой Народной Республики.

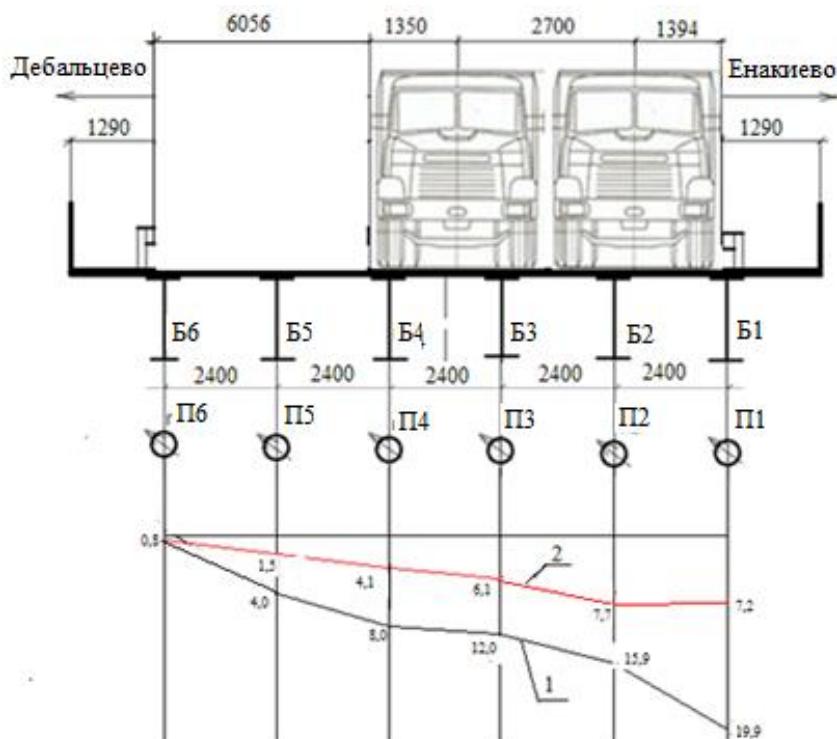
1 – эпюра теоретических прогибов
2 – эпюра экспериментальных прогибов

Рисунок 9 – Эпюры экспериментальных и теоретических прогибов главных балок по схеме 2 установки испытательной нагрузки

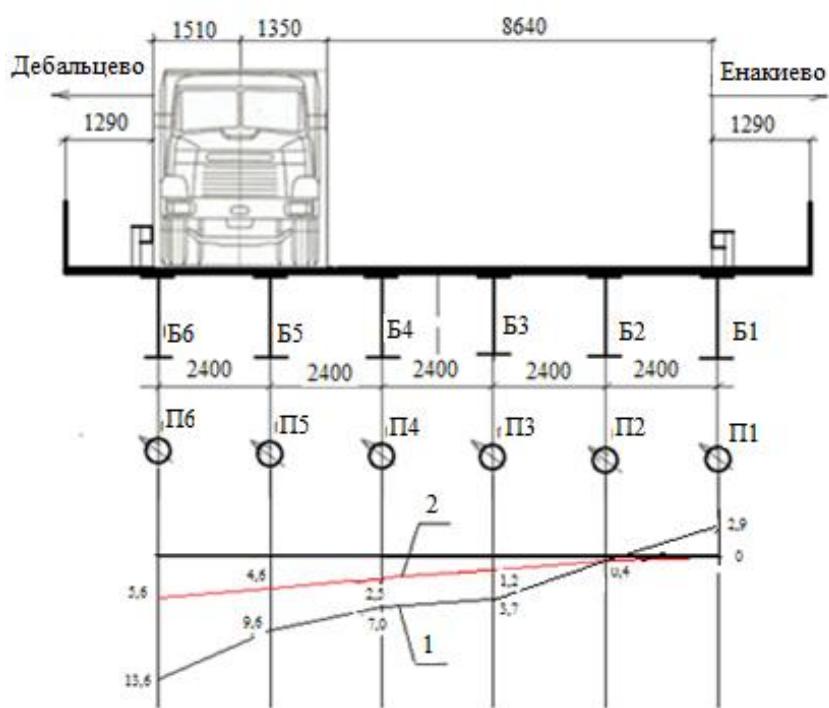
1 – эпюра теоретических прогибов
2 – эпюра экспериментальных прогибов

Рисунок 10 – Эпюры экспериментальных и теоретических прогибов главных балок по схеме 3 установки испытательной нагрузки

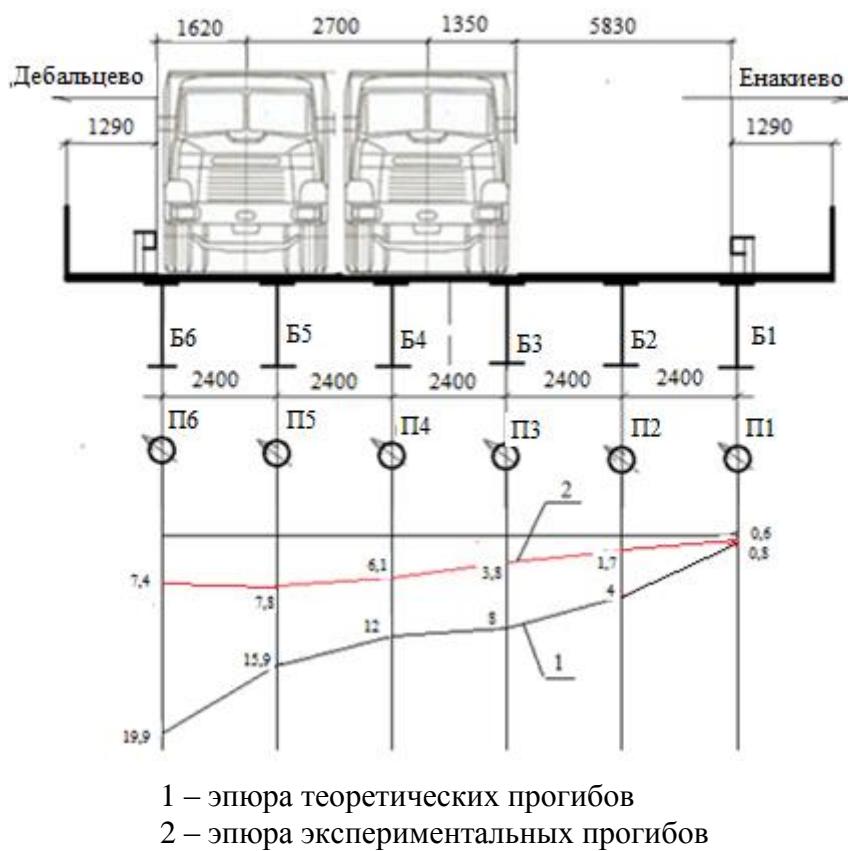
Рисунок 11 – Эпюры теоретических и экспериментальных прогибов главных балок по схеме 4 установки испытательной нагрузки
